La restauration de la couasne de la Banquette (24)

Bras mort

Département Dordogne (24)
Commune Buisson de Cadouin
Rivière Dordogne
Type de milieu Bras mort
Surface totale Environ 5 ha
Surface restaurée Environ 3 ha
Période de travaux Oct. à Nov. 2012

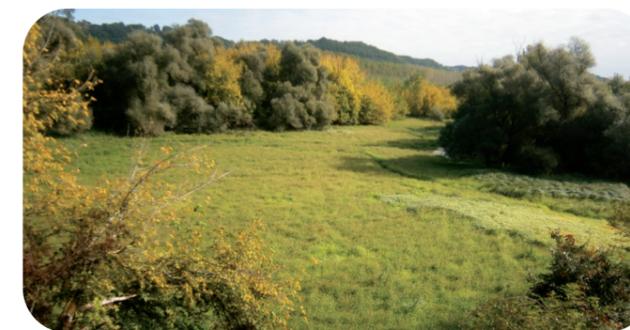
Dans cette zone de la Couasne, la végétation herbacée est très favorable au brochet. Mais encore faut-il que l'eau atteigne cette zone à la bonne période et qu'elle y reste assez longtemps... La côte du bras mort est trop élevée pour permettre aux poissons phytophiles de s'y reproduire efficacement.
