Gravière

Département **Corrèze (19)**
Commune **Saint Viance**
Rivière **Vézère**
Type de milieu **Gravière**
Surface totale **Environ 0,5 ha**
Surface restaurée **Environ 0,5 ha**
Période de travaux **Oct-Nov 2010 et Oct 2011**

La situation avant travaux

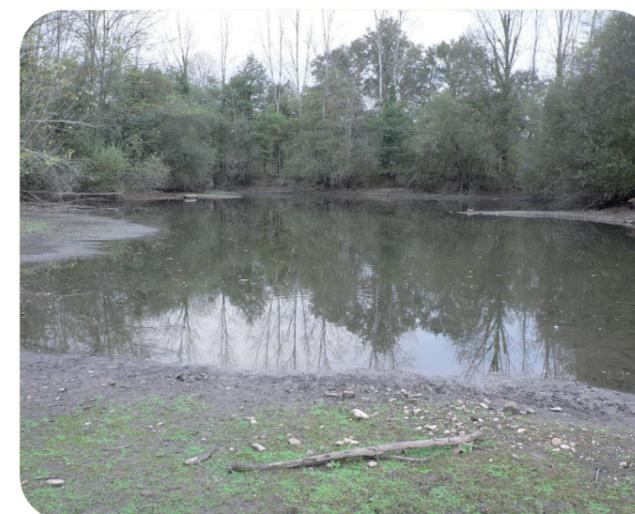
La Gravière avant les travaux
Milieu déconnecté de la Vézère et peu végétalisé.

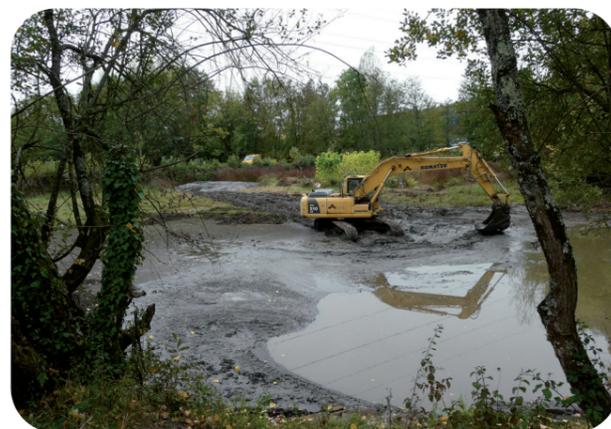
Création de rigoles de ressuyage

<ul style="list-style-type: none"> • Création de poches d'eau piégeant les poissons lors du ressuyage 	<ul style="list-style-type: none"> • Création de 6 rigoles de ressuyage (450m de long en tout) 	<ul style="list-style-type: none"> • 3.1.5.0 (destruction de zone de frayère de moins de 150m²) et 3.2.1.0 (enlèvement de sédiments du à la création d'un chenal : 300m³) : Déclaration
<ul style="list-style-type: none"> • Manque de végétation herbacée, support de ponte du brochet 	<ul style="list-style-type: none"> • Débroussaillage • Travaux d'élagages et de coupes sélectives d'arbres sur le bras mort 	<ul style="list-style-type: none"> • Sans objet

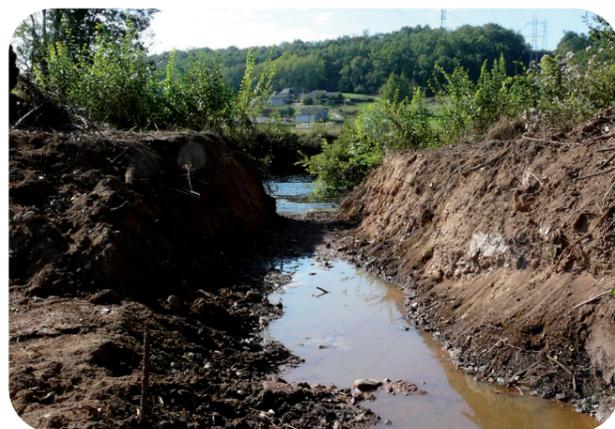
Reconnexion avec la Vézère

Perturbation observée	Aménagement et travaux	Dossier loi sur l'eau et nomenclature IOTA
<ul style="list-style-type: none"> • Connection à la Vézère que en période de hautes crues. Mise en eau rare 	<ul style="list-style-type: none"> • Création d'un fossé entre la Vézère et la gravière (10m de long, 0,5m de large et 1m de profondeur / sédiments utilisés pour combler les zones les plus profondes) • Curage de la connection Vézère-gravière 	<ul style="list-style-type: none"> • Rubrique IOTA 3.2.1.0 (curage / reprofilage sur moins de 100m avec extraction de 5m³ régalez sur place) : Déclaration
<ul style="list-style-type: none"> • L'eau ne reste pas assez longtemps dans la gravière 	<ul style="list-style-type: none"> • Pose d'un ouvrage type seuil 	<ul style="list-style-type: none"> • Rubrique IOTA 3.1.1.0 (installation d'ouvrage constituant un obstacle à la continuité écologique entraînant une différence de niveau inférieur à 50 cm) : Déclaration

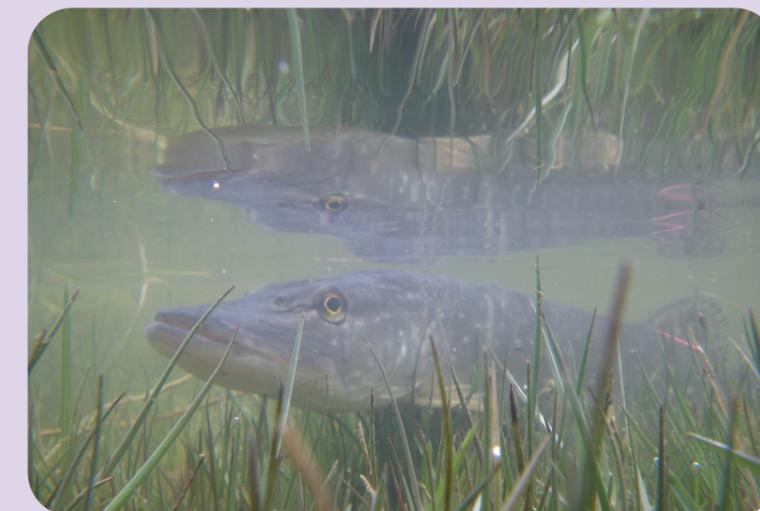
Espèces	Nombre d'individus capturés
Goujon.....	5
Chevaine.....	8
Perche.....	11
Brochet.....	2
Gardon.....	7
Carpe.....	30
Perche soleil.....	12
Rotengle.....	3
Poisson chat.....	7
Anguille.....	1
Carassin.....	2
Total.....	88

Compte rendu de la pêche électrique

Une pêche électrique a été réalisée le 15 juin 2012. L'objectif n'était pas tant de quantifier le recrutement piscicole que d'identifier les espèces présentes sur site et celles ayant pu se reproduire. Par ailleurs toute quantification aurait été biaisée puisque la pêche n'a été réalisée qu'en zone peu profonde et que de nombreux poissons ont fui vers les zones profondes à l'approche de l'équipe. Le brochet étant une espèce vive et très rapide, on peut supposer que de nombreux fingerlings ont ainsi évité d'être capturés.

La capture de deux fingerlings prouve qu'une reproduction de brochets a bien eu lieu. On peut sans risque supposer que l'effectif total de juvéniles de brochets est bien plus élevé sur l'ensemble de la gravière. Par ailleurs, la capture de nombreux carpeaux, autre espèce dont la reproduction est inféodée au substrat végétal, tend à prouver la fonctionnalité de la frayère quant à la reproduction des espèces phytophiles.
