# La restauration de la Prairie de St Groux (16)

## Prairie

Département Charente (16)  
Commune Mansle / St Groux  
Rivière Charente  
Type de milieu Prairie et réseau de fossés  
Surface totale Environ 30 ha  
Surface restaurée Environ 8,2 ha  
Période de travaux Août à Novembre 2008

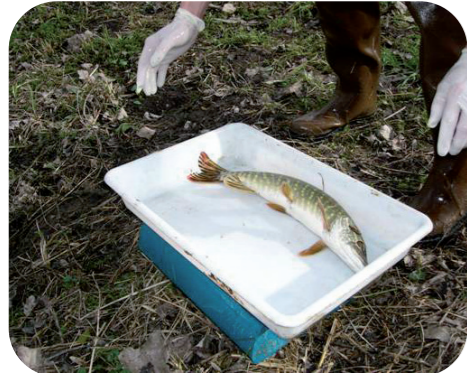
Pesée d'un brochet capturé en mars

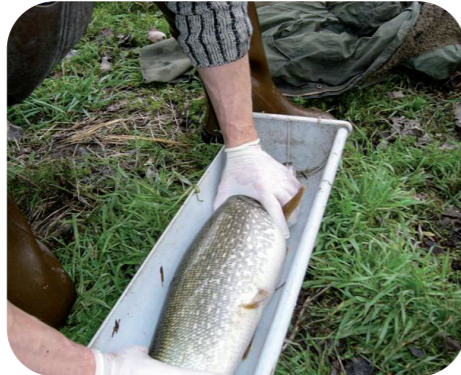
Mesure d'un brochet capturé en mars

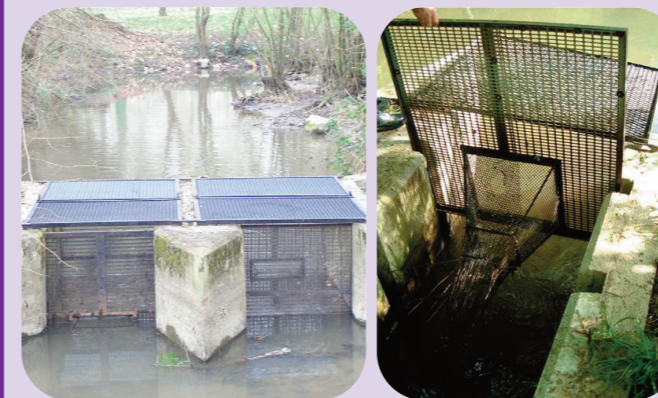
Piège sur la zone d'accès à la frayère

En 2001 puis en 2008, avant tout travaux, la production de la frayère a ainsi été estimée. Les pièges ont été relevés tous les deux jours, voire même quotidiennement pendant les périodes de migration (fin février, début mars ici). Chaque poisson capturé est identifié (espèce), pesé, mesuré et sexé, puis relâché.

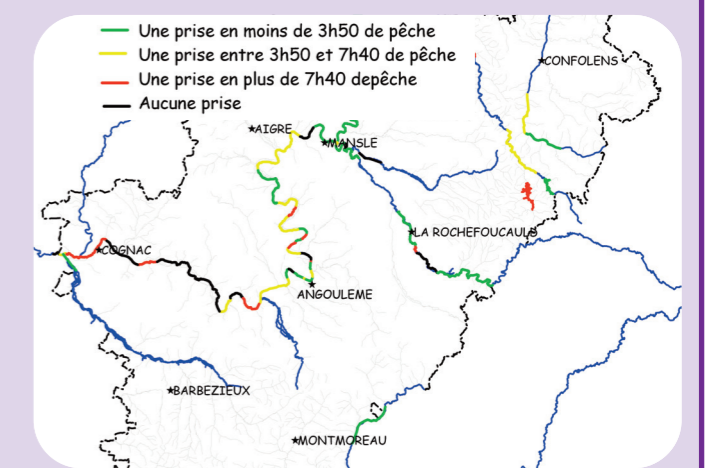
Temps de pêche nécessaire pour la prise d'un brochet par secteur

L'efficacité de cette restauration a aussi été prouvée par l'analyse de carnets de capture distribués aux pêcheurs. Ils permettent de connaître le nombre de brochets attrapés par unité d'effort. Sur la carte ci-dessous, on constate que le secteur de Mansle est une des zones les plus propices à la pêche du brochet. Or il est établi que le nombre de captures par unité d'effort reflète le stock de poissons.
